PID-19. Presa colmatada de Patones de Arriba

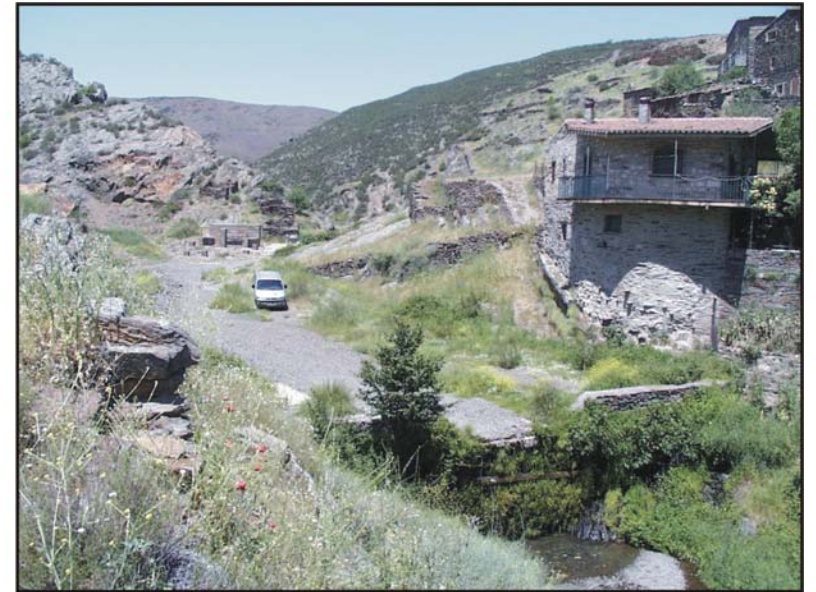
Figura 39: Presa colmatada de Patones de Arriba.

Otro aspecto interesante es el proceso de colmatación de la presa, donde se evidencia la acumulación de materiales provenientes de las pizarras (Figura 39), resultantes de la fuerte erosión que afecta al entorno.

En la actualidad, existen edificaciones en la cota del embalse de la presa, aprovechando erróneamente el firme sustrato conseguido por la acumulación de los materiales que colmatan su cauce. Una fuerte riada podría arrasar con cualquier obstáculo.
