#### ***PID-04. Garganta del Lozoya en la presa del Villar***

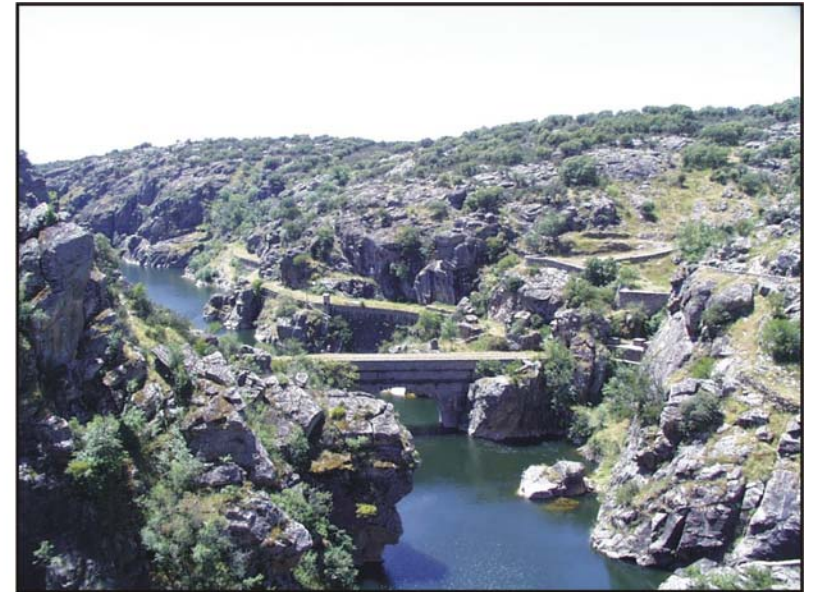
Figura 9: Cañón del Lozoya en El Villar.

Visto desde el muro de la presa (Figura 9), el cañón revela la acción erosiva del río, que se encaja en busca de su perfil de equilibrio, exponiendo en ambos márgenes paredes escarpadas y con un desnivel considerable desde la zona más elevada; aproximadamente a cota 960 m; hasta el lecho del río (cota 900 m). Es precisamente en esta zona donde se estriba el muro de presa, construido en 1879, con una altitud de 50 m sobre la base y capacidad de embalse de 22,4 Hm<sup>3</sup>.
